Chapitre 4 :

Risques liés au sous-sol

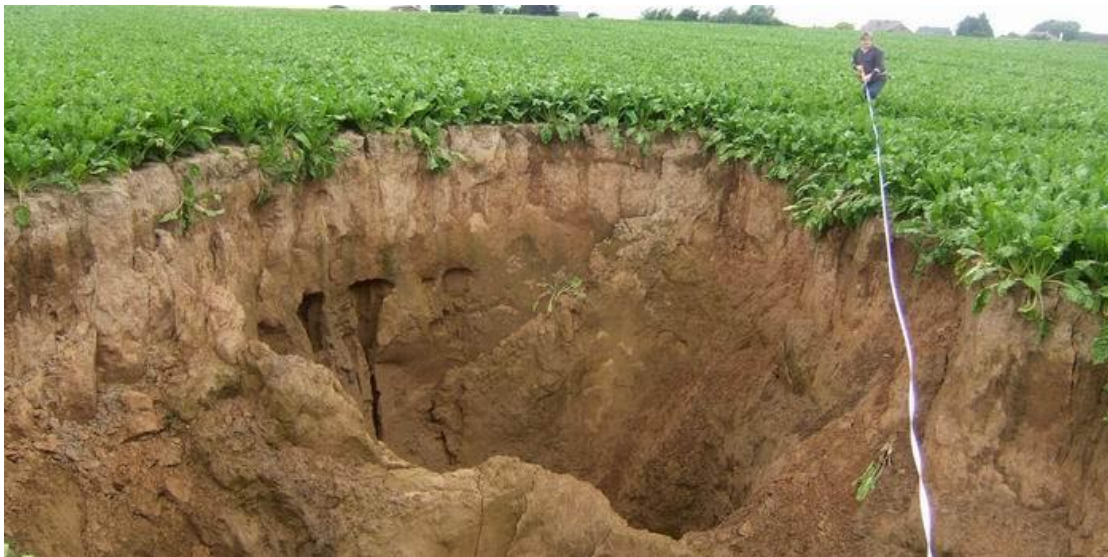
L'été 2008 aura été une période exceptionnelle avec les inondations du 2 juillet et du 3 août. On a relevé 43 effondrements de type minier². Dans le champ derrière l'ancien moulin de Pousset, il s'est formé un cratère de 20 mètres de diamètre et de 8 mètre de profondeur.³ Ce trou est à moins de 2 kilomètres des éoliennes 3 et 4. Dans la campagne entre Lens-sur-Geer et Fize à 50 mètres de la station de pompes et à 1.300 mètres de l'éolienne 8, il s'est formé un trou de 210 mètres de diamètre.

Figure 1 Trou apparu en juillet 2008 derrière le moulin de Pousset à 2 kms du parc éolien.

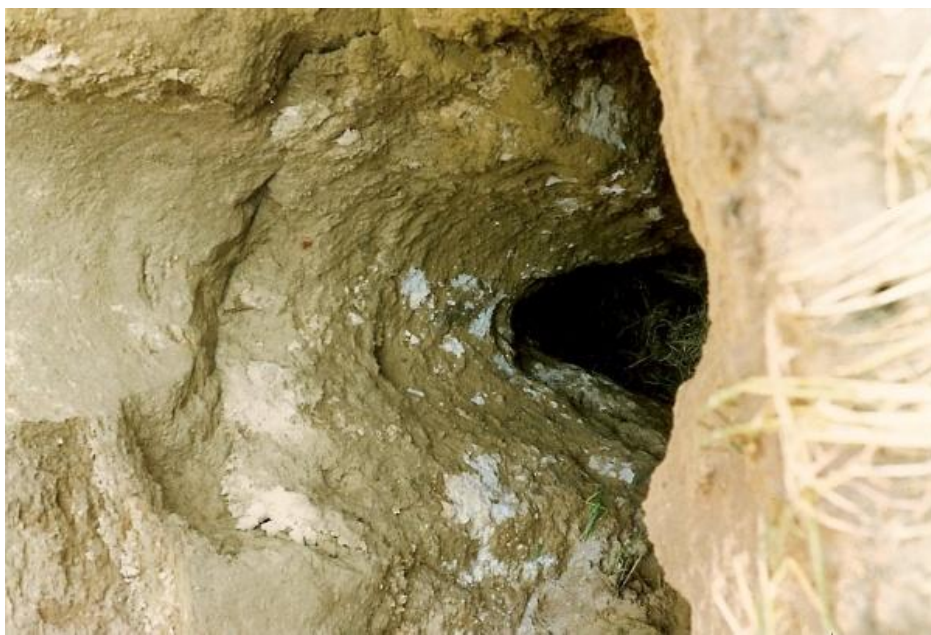
Figure 2 Trou apparu en 2000, ruelle Forie à Hodeige à 1.200 mètres des éoliennes 5 et 6

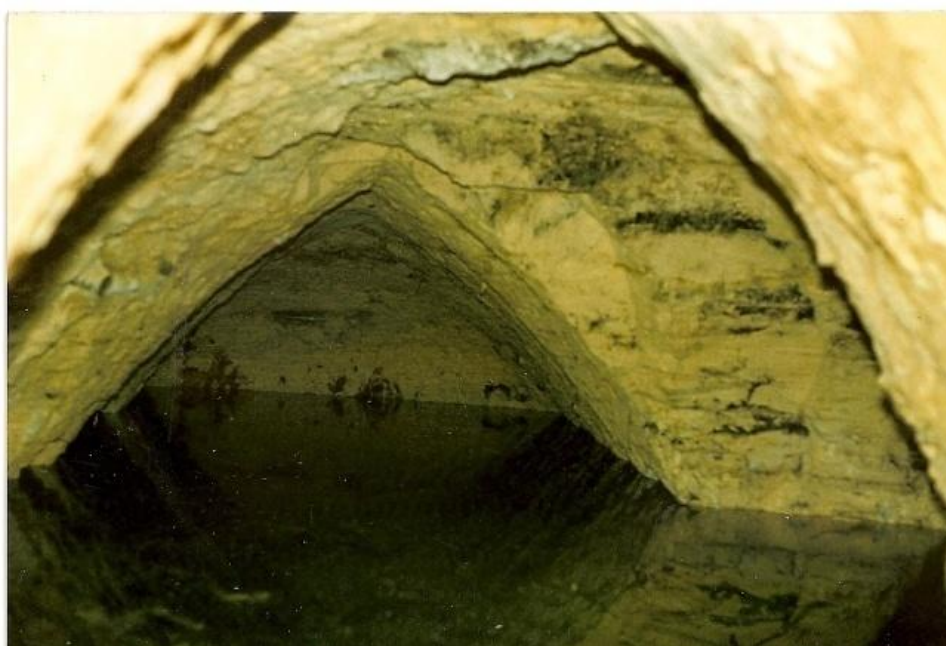
Figure 3 Le trou de la figure 2 a permis mettre cette galerie à jour.

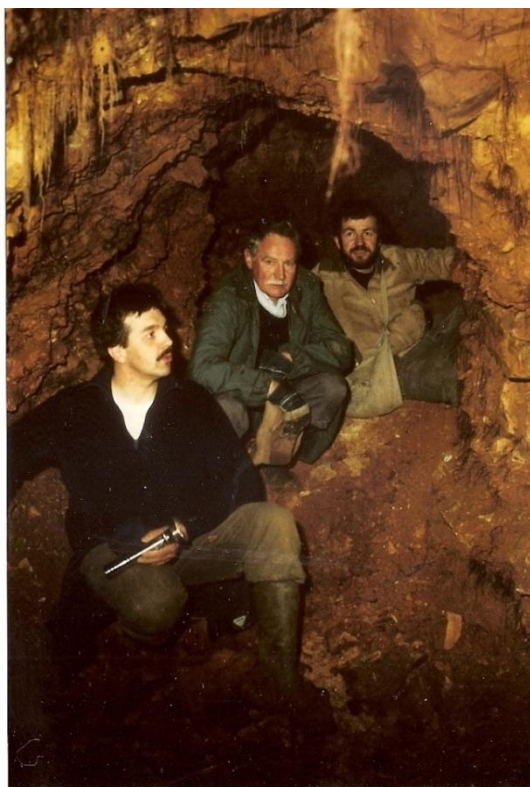
Figure 4 Galerie découverte lors de la pose des égouts, rue des Clercs à Bergilers à 1.250 mètres des éoliennes 4 et 5
